Objekt Fiskmåsen 4		Upprättad (namn) John Norman	(datum) 180423
IDnr	Kommun Tranås kommun	Senast reviderad (namn)	(datum)

Inventeringens namn	Fiskmåsen 4
Dossiernummer	
Preliminär riskklass enligt BKL	3
Inventeringsfas enligt MIFO	1

Bransch	Bilvårdsanläggning, bilverksamhet samt åkerier
Branschkod	720
Anteckning för bransch	Ofta små verksamheter, huvudsaklig förorening är olja

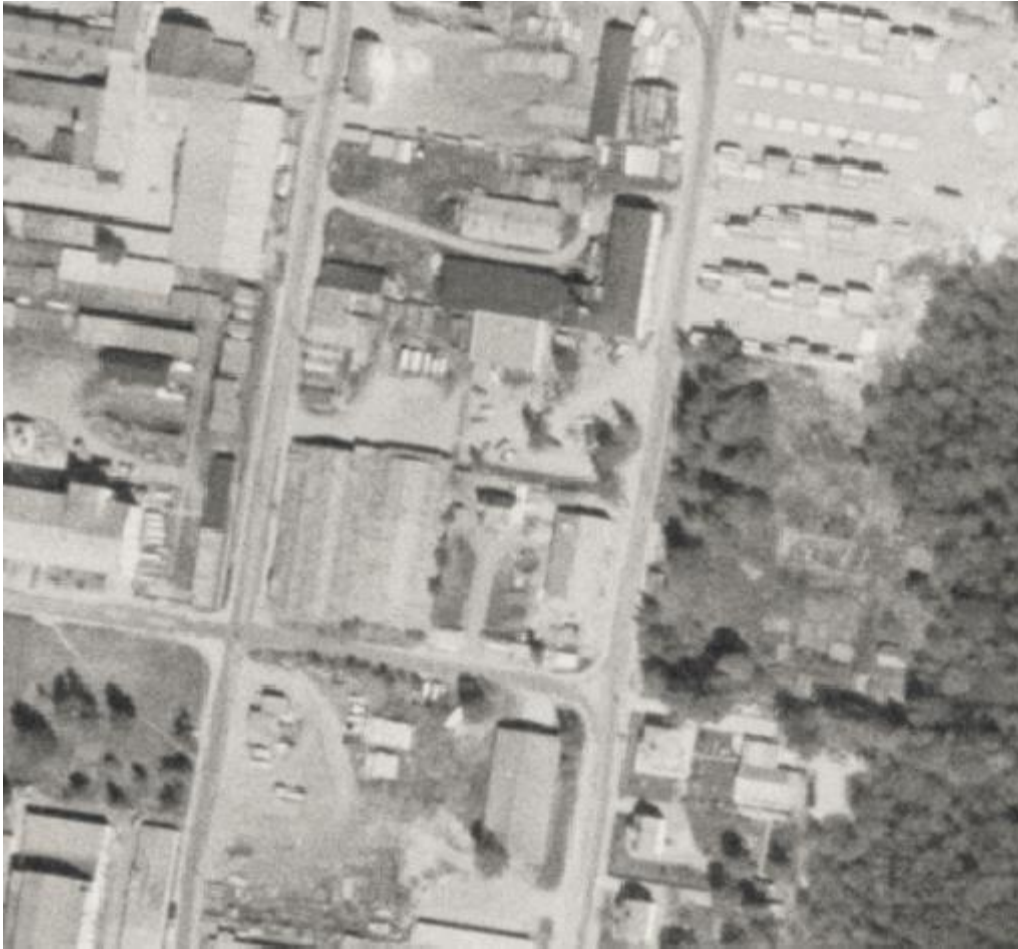
Figur 2. Flygfoto 1962. Fastigheten bebyggd (visar bilverkstadens byggnad).

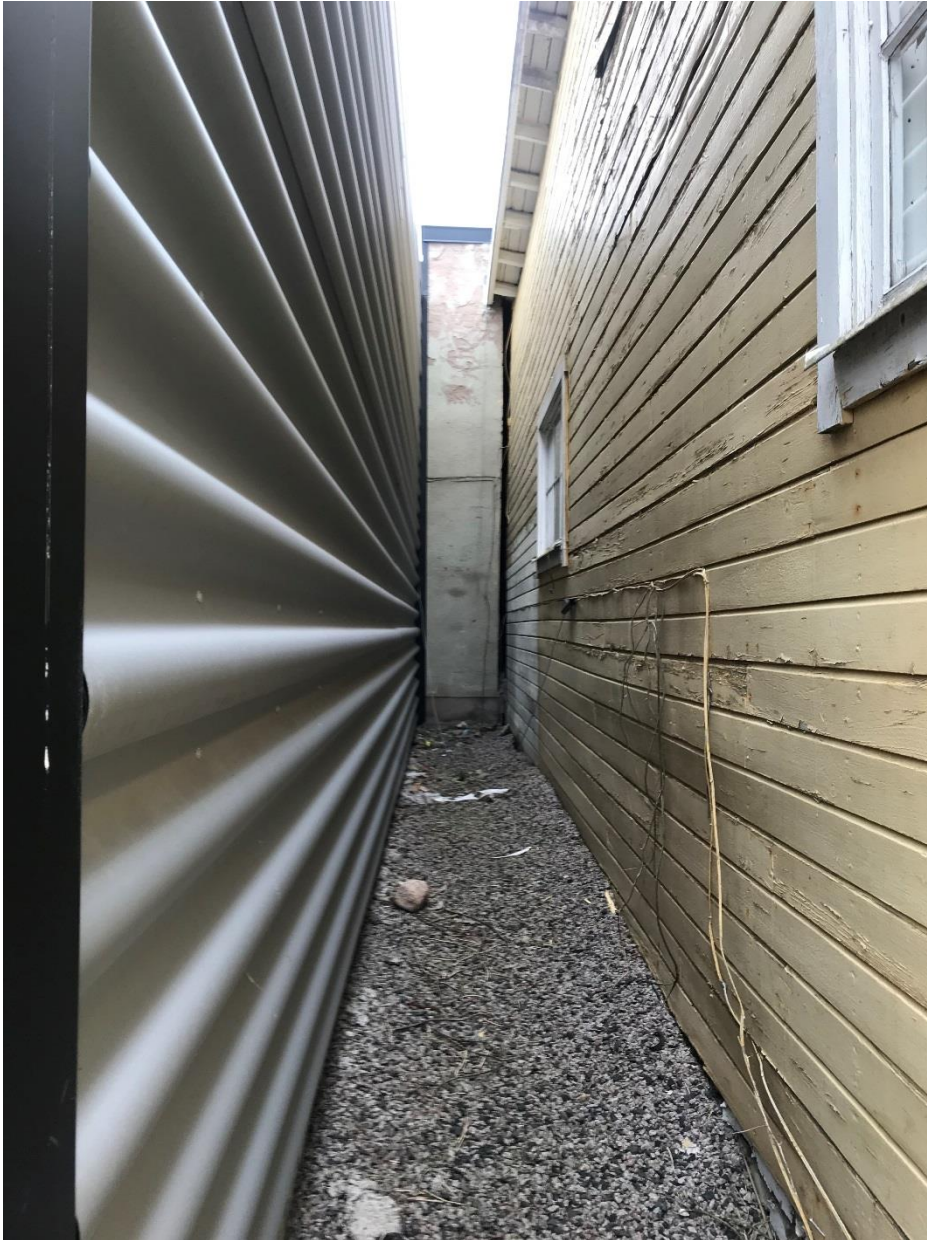
Verksamhetsbeskrivning	<p>Tidigare bilverkstad på platsen. Nuvarande verksamhet snickeri och entreprenad. Kontor och lager i dag. I viss mån småskalig produktion på platsen.</p> <p>Uppvärmning med olja har skett fram till 2010-2011. Cistern för olja stod ovan mark och inom invallning med tak. Cisternen är rengjord av JRAB 2012-02-07. Information och läckage eller spill har ej framkommit. För att tillgänggöra mer yta på fastigheten har uppfyllnad skett. Markområdet kring cisternen grävdes vid tillfället ur. Notering om markföroreningar har ej skett vid det aktuella tillfället.</p>
-------------------------------	---

Figur 4. Tidigare placering av cistern. Angränsande till Fiskmåsen 14.
