MUR (MARKTEKNISK UNDERSÖKNINGSRAPPORT) GEOTEKNIK
**ÖVERSIKTLIG UNDERSÖKNING FÖR
DETALJPLAN
DEL AV TOSTÅS 2:1
TRANÅS KOMMUN**

SLUTRAPPORT
2020-08-21

UPPDRAG 304854 - Översiktlig geoteknisk undersökning för detaljplaner i Tostås, Tranås kommun

Titel på rapport: MUR Geoteknik, Översiktlig undersökning för detaljplan, del av Tostås 2:1, Tranås kommun

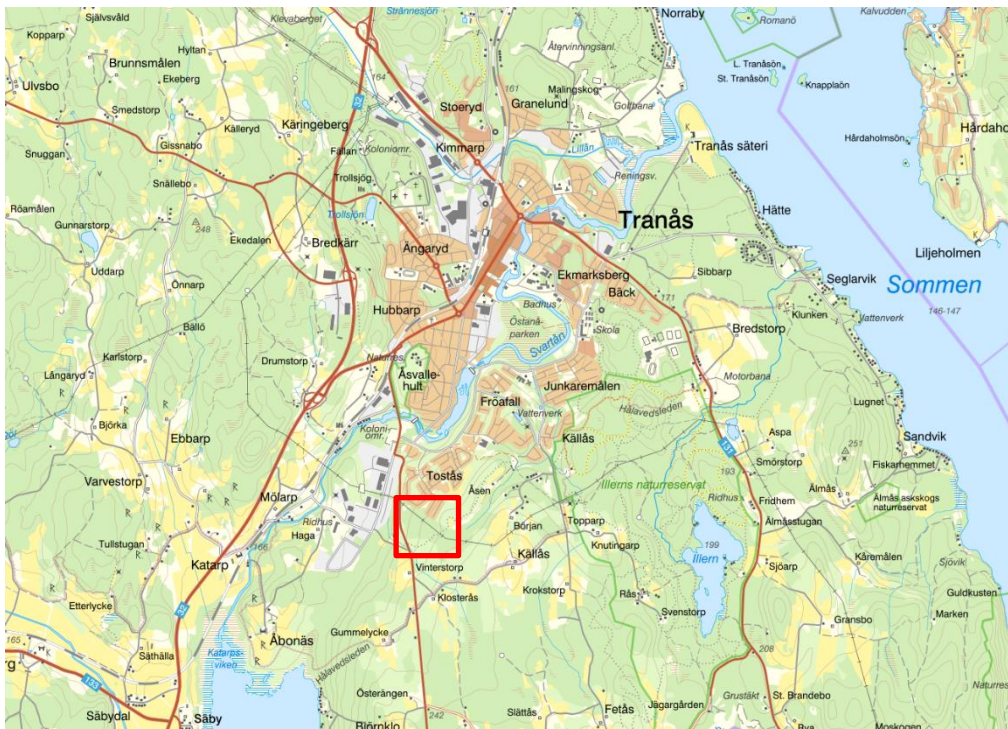
Figur 2. Översiktligt läge för geoteknisk undersökning markerat med röd rektangel. Bild hämtad från Lantmäteriets karttjänst.

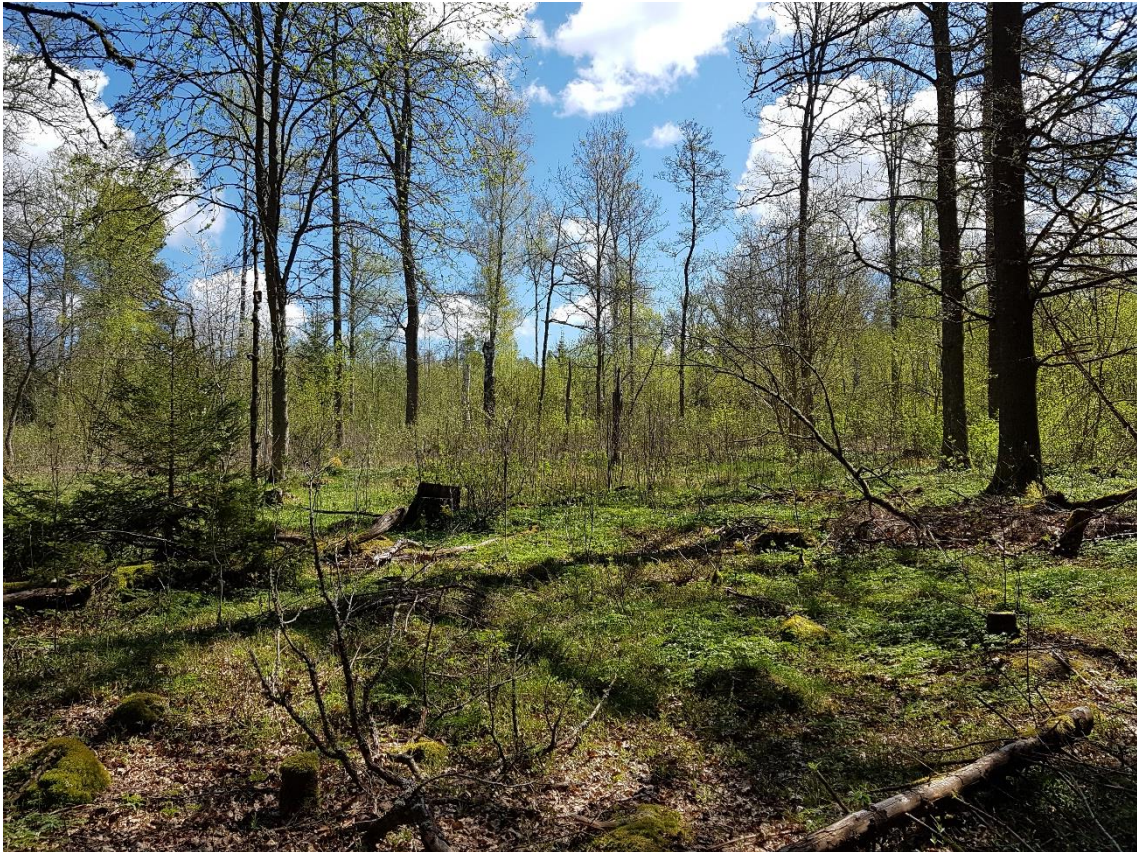
Figur 3. Bild tagen från undersökningsområdet. Bild: Tyréns AB.

Det aktuella området är beläget i en flackt sluttande terräng, där de östra delarna är belägna upp till ca nivå +220 m med en sluttning nedåt i nordvästlig riktning ned till ca nivå +180 m på en sträcka av ca 600 m.

Inom området förekommer främst glesbevuxen löv-, bland- och barrskog, men mycket tätbevuxen och svårframkomliga partier med sly förekommer, främst i den sydligaste delen.

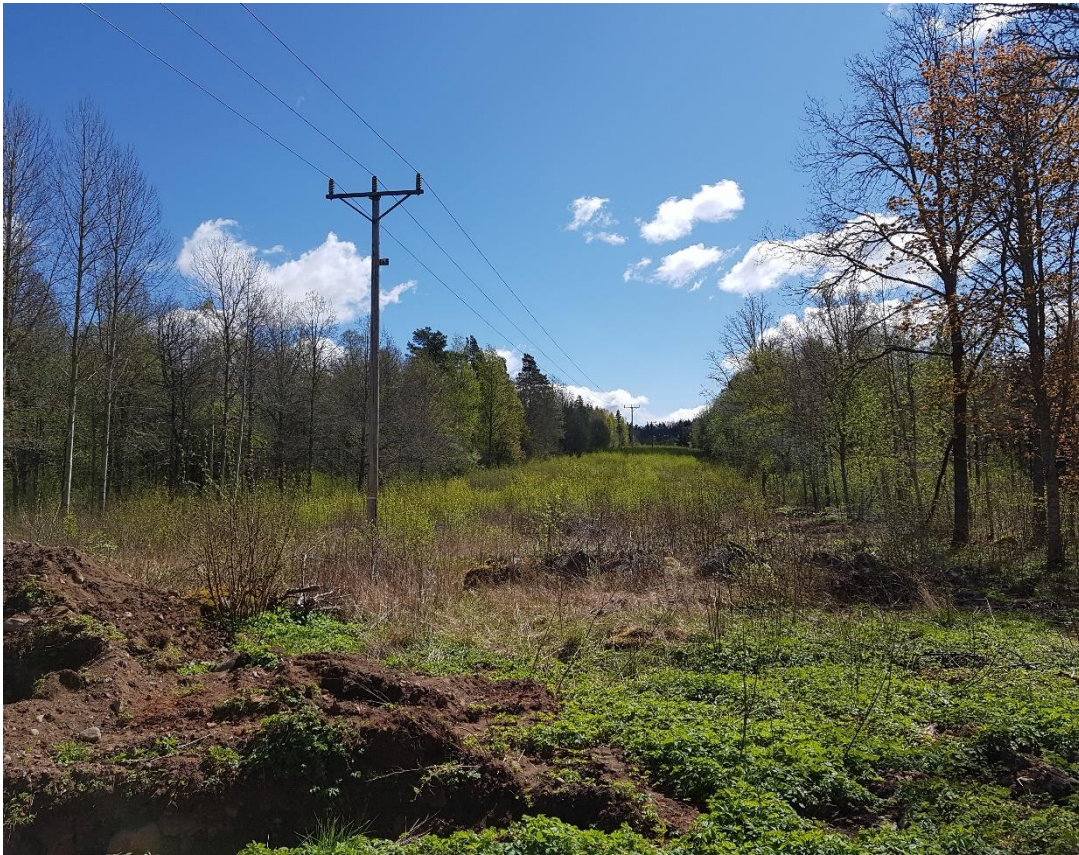
Figur 4. Den luftburna kraftledningen och ledningsgatan som korsar området. Bild: Tyréns AB

Området är obebyggt och korsas endast av en luftburen kraftledning. Odlingsrösen och en äldre stenmur återfinns inom området. Norr om området finns ett befintligt bostadsområde och området begränsas i väster av Majmålavägen.

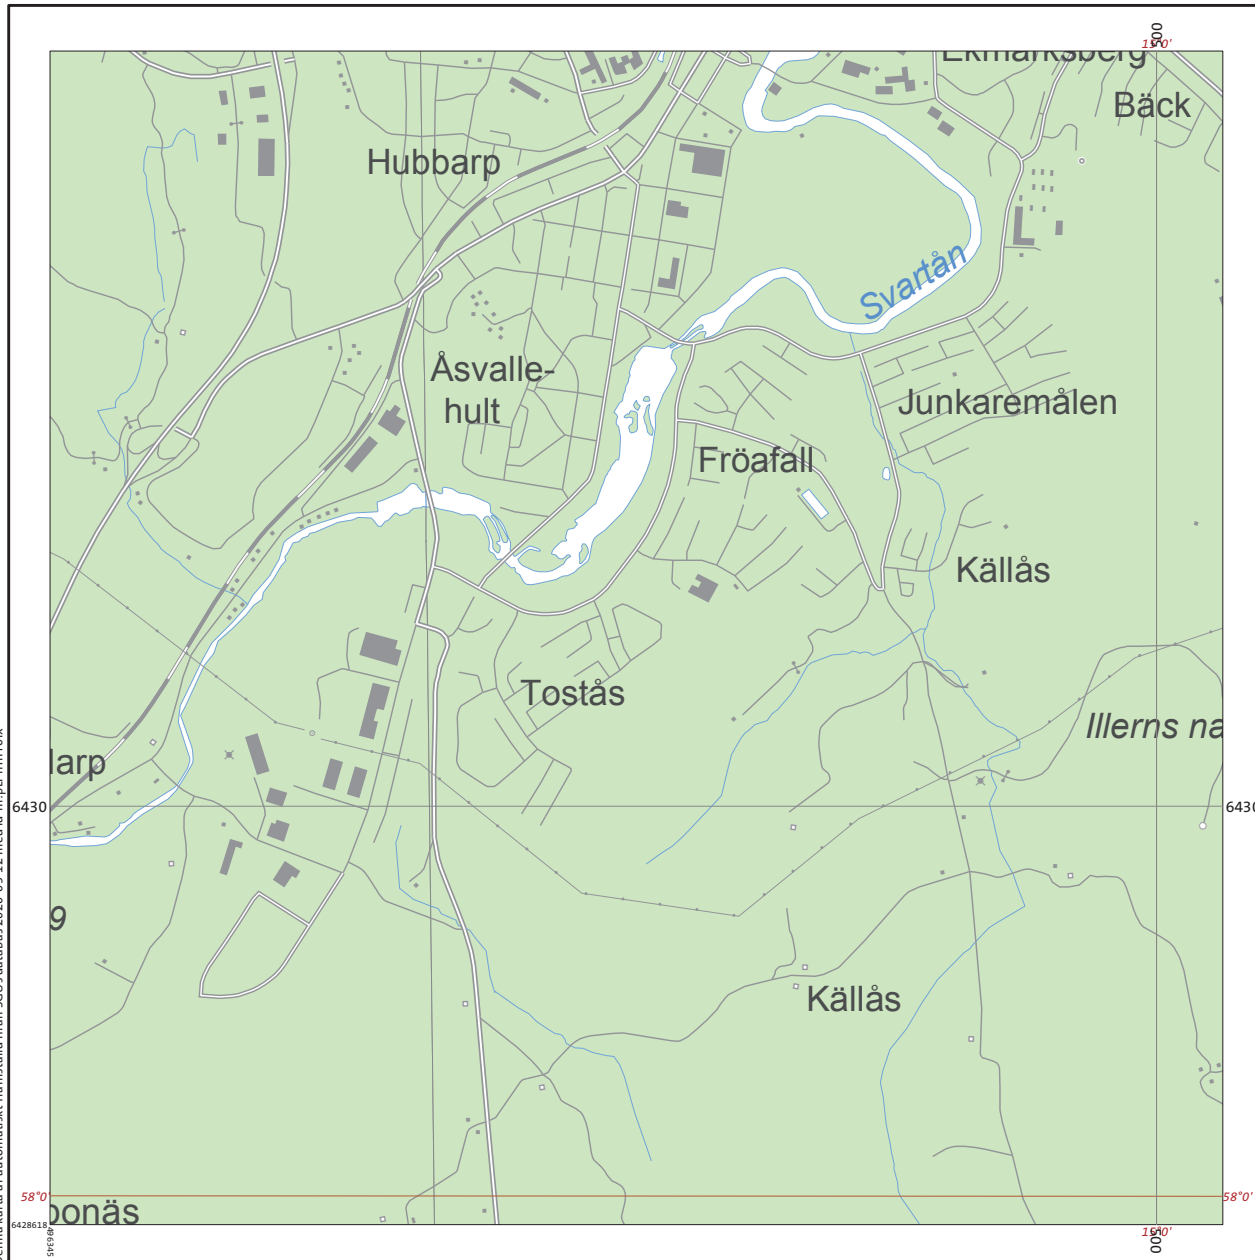
Denna karta är automatiskt framställd ifrån SGU:s databas 2020-05-12 med fil-nr: p:rhv10x

Jordartskarta 1:25 000–1:50 000 visar information ur det SGU anger som databasprodukten "Jordarter 1:25 000–1:100 000". I denna produkt ingår jordartskartor framställda med olika metoder och anpassade för olika presentationsskalor. Kortfattad information om karteringsmetod för det aktuella kartutsnittet och lämplig presentationskala med hänsyn till kartans noggrannhet ges på sidan två av detta dokument. Observera att det som är lämplig skala kan avvika från det valda kartutsnittets skala.

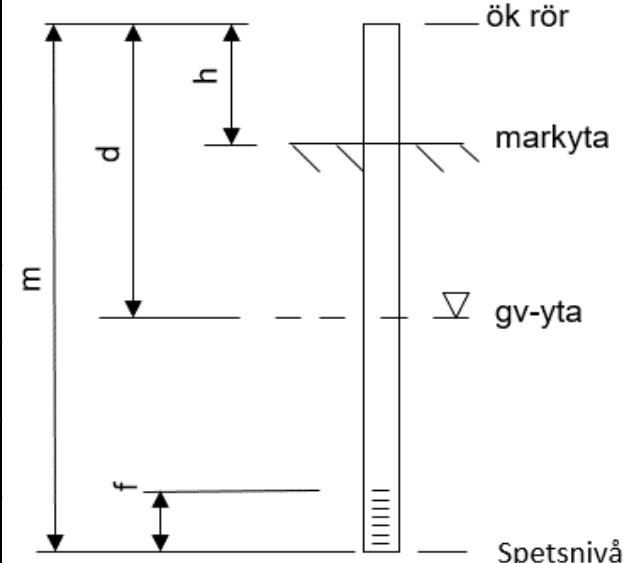
<u>Avvikelser från standard, kommentarer, markskador mm</u>	Markyta nivå =	204,718
	ÖK rör nivå =	205,888
	Total rörlängd (m) m =	5,0
	Höjd över markyta (m) h =	1,17
	Spetsnivå =	200,888
	Filterlängd (m) f =	0,3

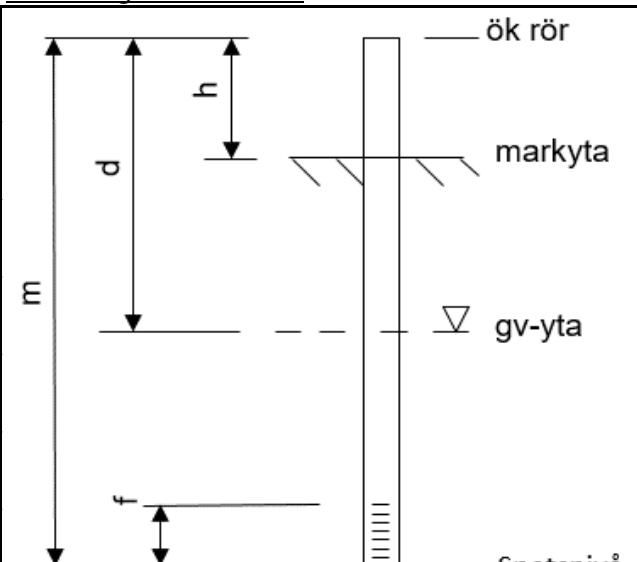
<u>Avvikelser från standard, kommentarer, markskador mm</u>	Markyta nivå	=	186,566
	ÖK rör nivå	=	188,046
	Total rörlängd (m)	m =	3,000
	Höjd över markyta (m)	h =	1,480
	Spetsnivå	=	185,046
	Filterlängd (m)	f =	0,300

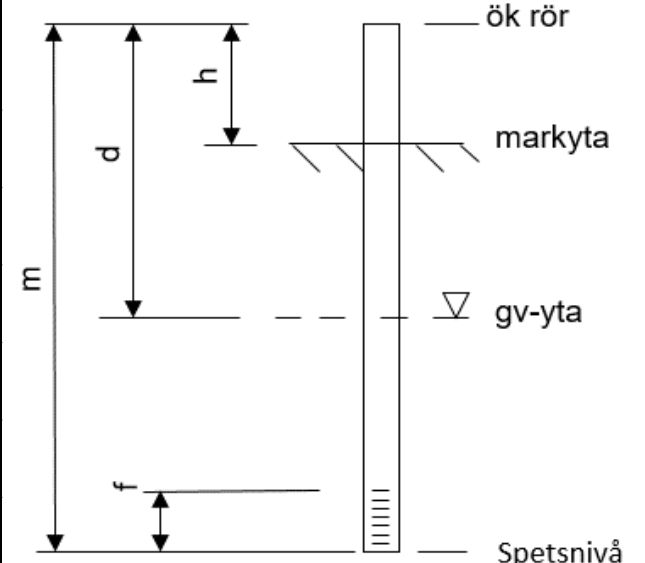
Avvikelser från standard, kommentarer, markskador mm	Markyta nivå =	201,769
	ÖK rör nivå =	203,069
	Total rörlängd (m) m =	3,000
	Höjd över markyta (m) h =	1,300
	Spetsnivå =	200,069
	Filterlängd (m) f =	0,300
