Tranås kommun Falkberget 27

Riskbedömning inför nybyggnation

Datum: 20230317	Rev. Datum:	Uppdragsnummer: 5000227
Upprättad av: Amelie Garstad	Granskad av: Alexandra Frost

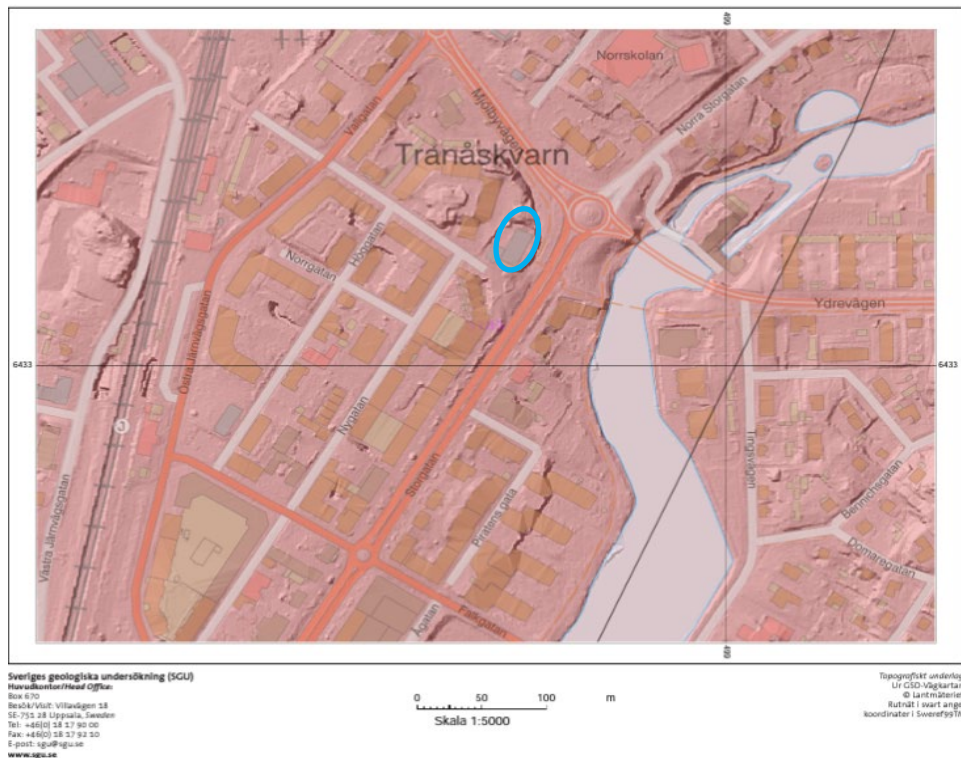
Figur 4. Utdrag ur SGU:s kartvisare för berggrund med höjdsuggning. Fastigheten Falkberget 27 är markerat med turkos oval.

Utifrån registrerade jorddjup och SGUs topografiska karta för berg kan det på fastigheten tolkas finnas en bergplatå/bergkam, se figur 4. Denna är synlig som berg i dagen och sträcker sig norr- och västerut från fastigheten. Berget kan ses som en högsta punkt i direkta närområdet intill Falkberget 27 och sluttning neråt sker i samtliga väderstreck. Enligt SGU:s berggrundskarta dominerar bergarten granit i området. Graniten är medeltill grovkornig och en sprickfri bergart.

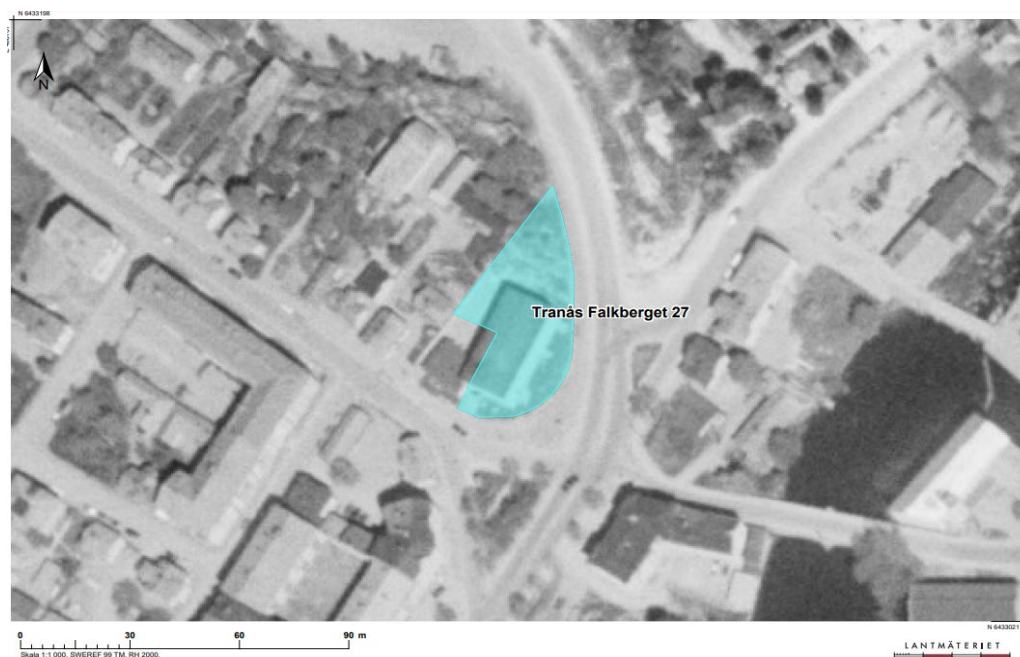
Figur 7. Ortofoto med referensår 1960. Fastigheten markerad med turkos figur (Lantmäteriet, 230308).

Enligt tillgängliga flygbilder från Lantmäteriet – Min karta från årtalen 1960 och 1975 samt nutid har fastigheten Falkberget 27 varit bebyggd med dagens befintliga byggnad sen dess, se figur 7-9. Det kända nyttjande av byggnaden är för kontorsverksamhet.

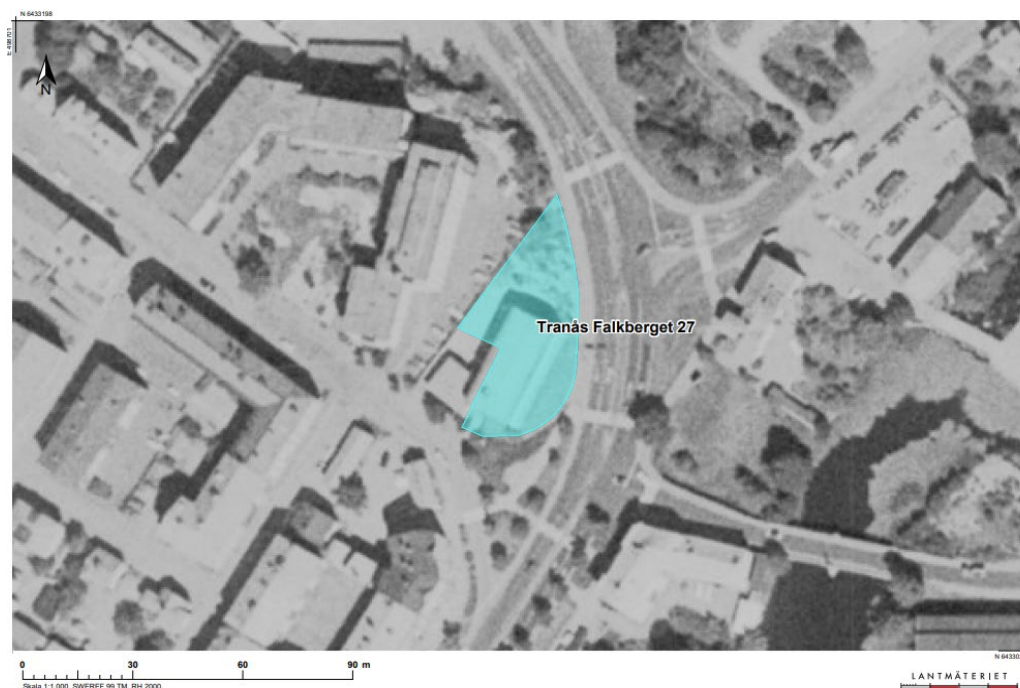
Figur 8. Ortofoto med referensår 1975. Fastigheten markerad med turkos figur (Lantmäteriet, 230308).

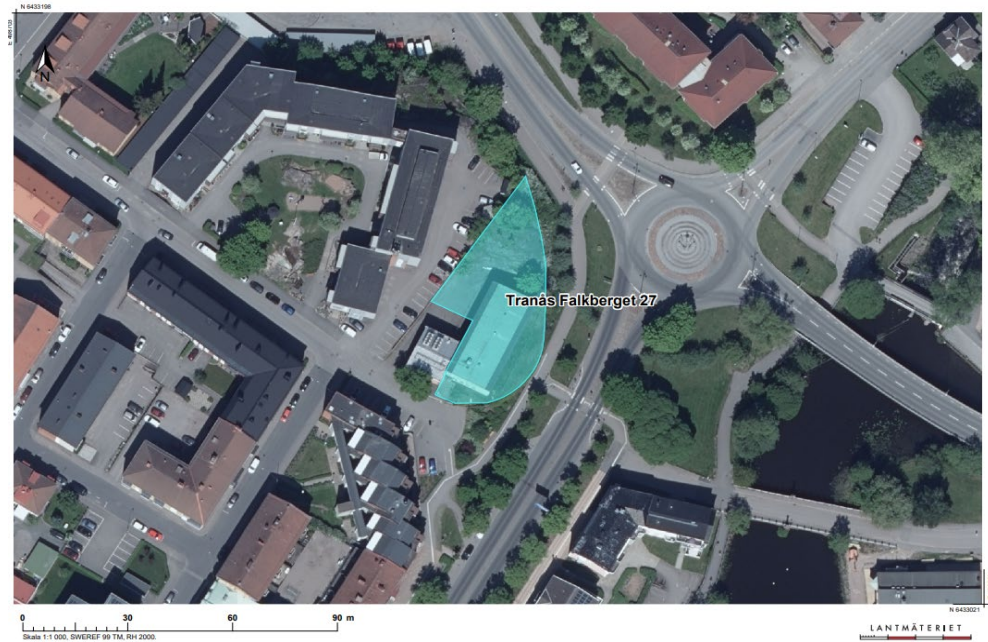
Figur 9. Ortofotograf över aktuell fastighet i nutid. Fastigheten markerad med turkos figur (Lantmäteriet, 230308).

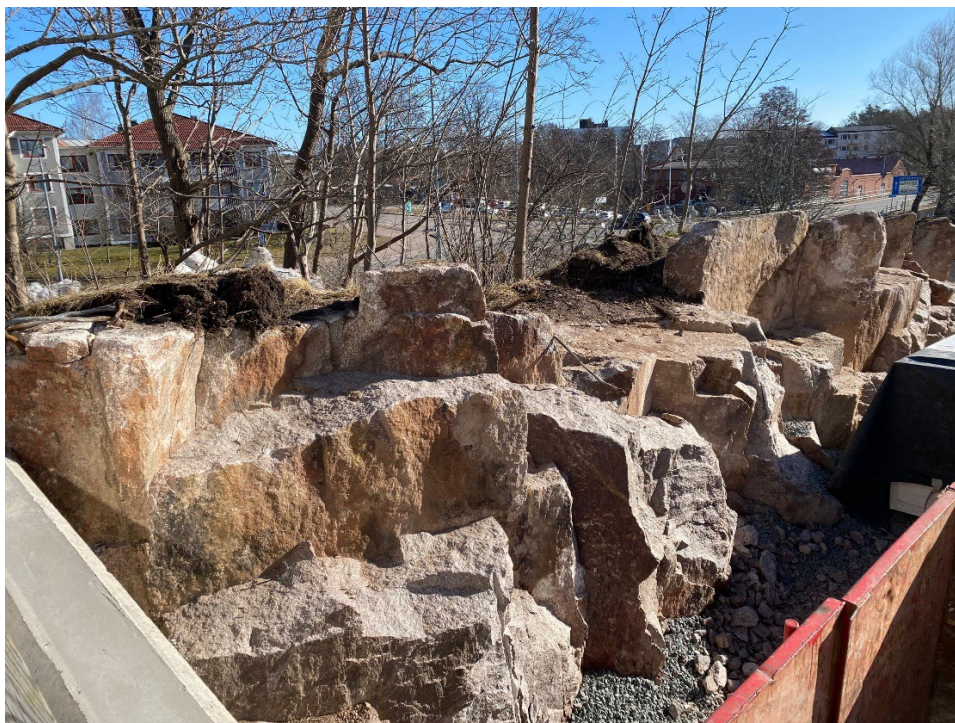
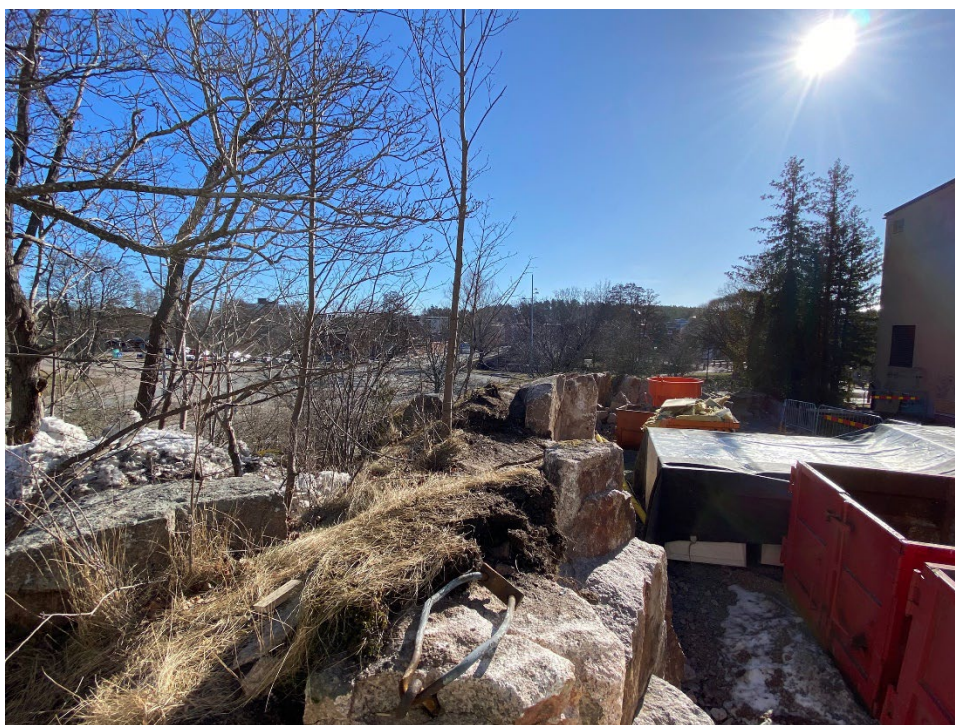
Figur 11. Berg i dagen angränsar till Falkberget 27 i dess norra del (platsbesök, 230316).
Det bekräftades även att markytan inom Falkberget 27 samt riktningarna söder och öster om fastigheten är flackt med en svag syd/sydöstlig lutning. I nordlig och västlig riktning är lutningen uppåt och berget i dagen fortsätter, se figur 12.

Ett platsbesök på fastigheten och dess närområde utfördes den 16 mars 2023 av Anna Wettermark. Vid besöket bekräftades, som beskrivet ovan, berg i dagen angränsande mot den norra delen av Falkberget 27. Berget har genom sprängning avlägsnats och fastighetsområdet har planats av, se figur 11.

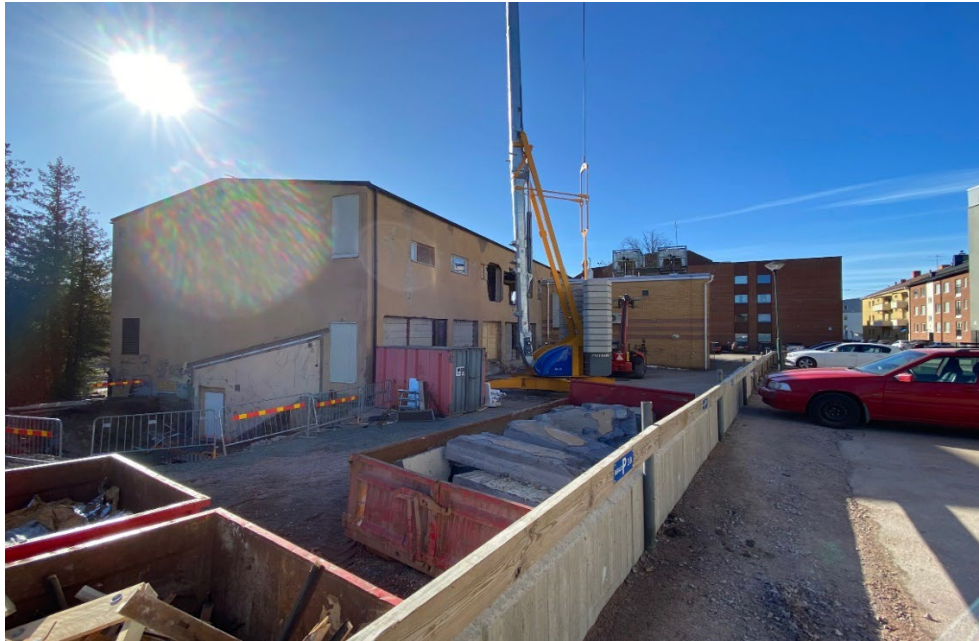
Figur 12. Angränsande fastighetsyta väster om Falkberget 27 är högre i jämförelse (platsbesök, 230316).
