Parkgården

Geoteknisk utredning

PM Geoteknik 231205

Datum: 2023-12-05	Rev A:	Uppdragsnummer: 5001209
Upprättad av: Mikael Argus, Sanar Behnan Elias		Granskad av: Johan Ericsson

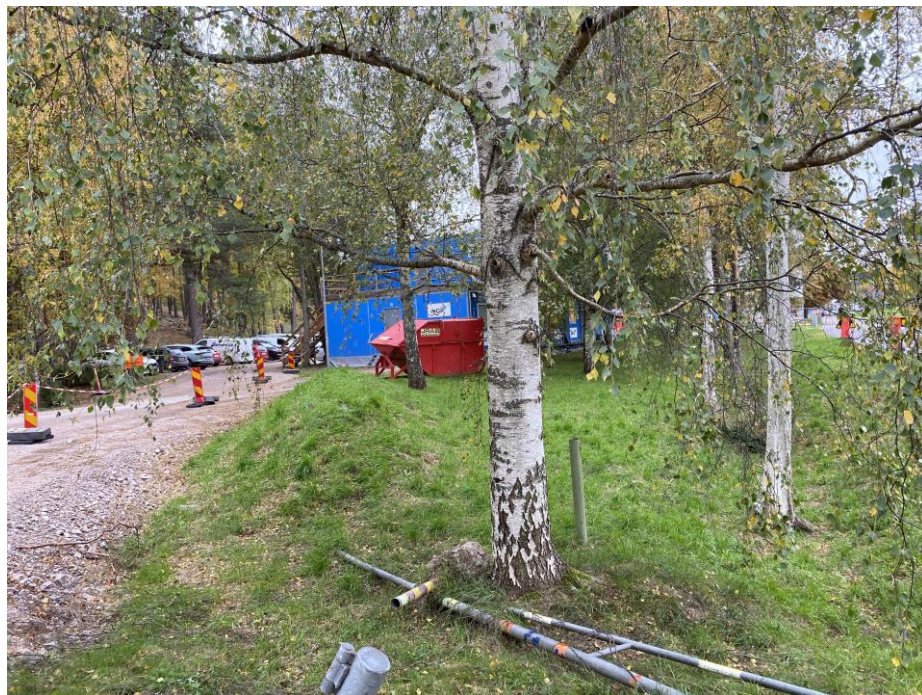
Figur 3: Vy över området, taget från norr

Det aktuella området utgörs av en grusad yta som tidigare nyttjats som skolgård samt del av en gc-väg. Området övergår i skogsmark åt öster där även marken stiger. Norr om ytan där byggnation planeras löper en gc-väg. Även området norr om gc-vägen har innefattats i undersökningen.

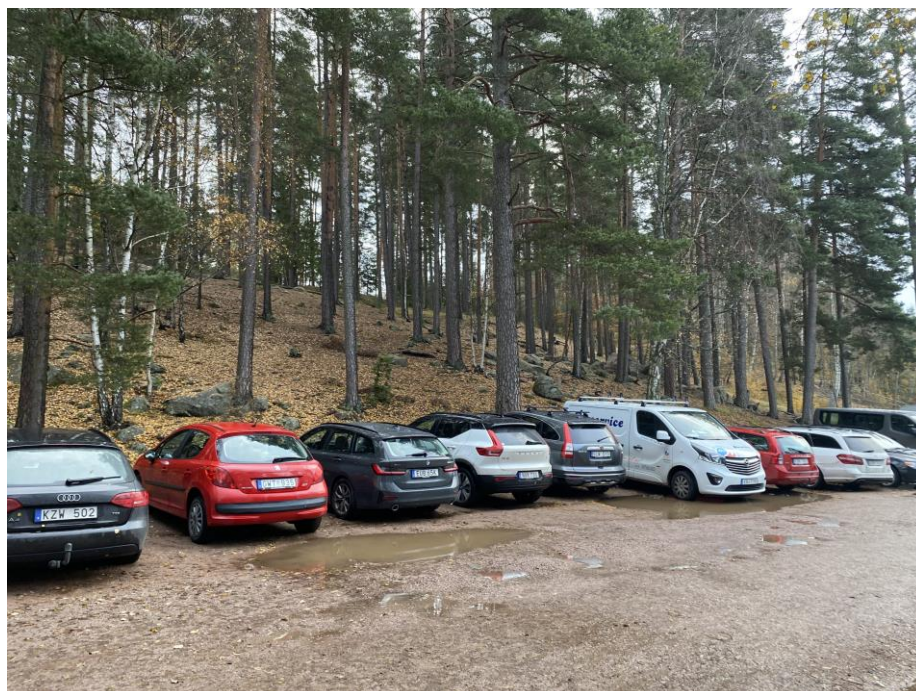
Figur 4: Vy över slänten åt öster

De avvägda nivåerna vid de undersökta punkterna varierade mellan +159,1 och +155,8 (RH2000). Området ansluter till en slänt som stiger åt öster.

Ytblock och berg i dagen förekommer i slänten åt öster utanför undersökningsområdet.

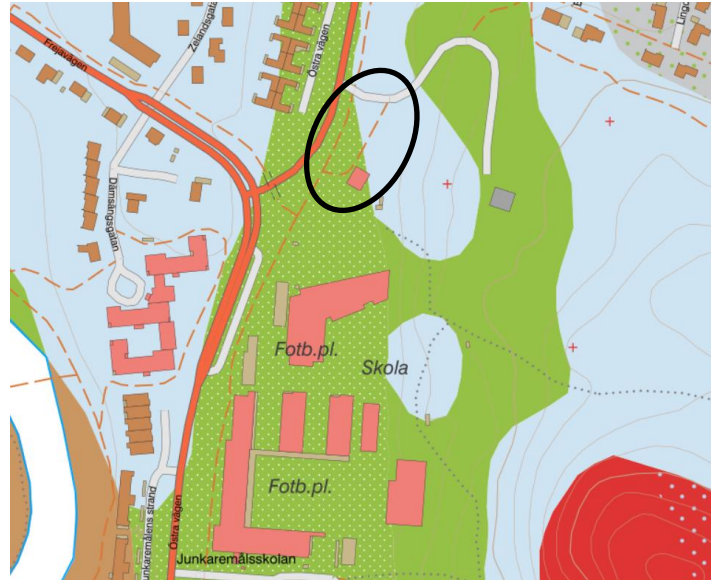
Figur 7: Jordartskarta med ungefärligt undersökningsområde markerat med svart. (SGU.se)

Jordartskartan från SGU anges att marken vid det aktuella området utgörs av isälvsediment samt morän. Vidare anges ett skattat jorddjup på 5-10 meter inom området och att berg i dagen kan förekomma åt öster.
