# Linderås kyrkogård

Tranås pastorat, Linköpings stift, Jönköpings län  
*Utdrag ur Bevarande- och utvecklingsplan*

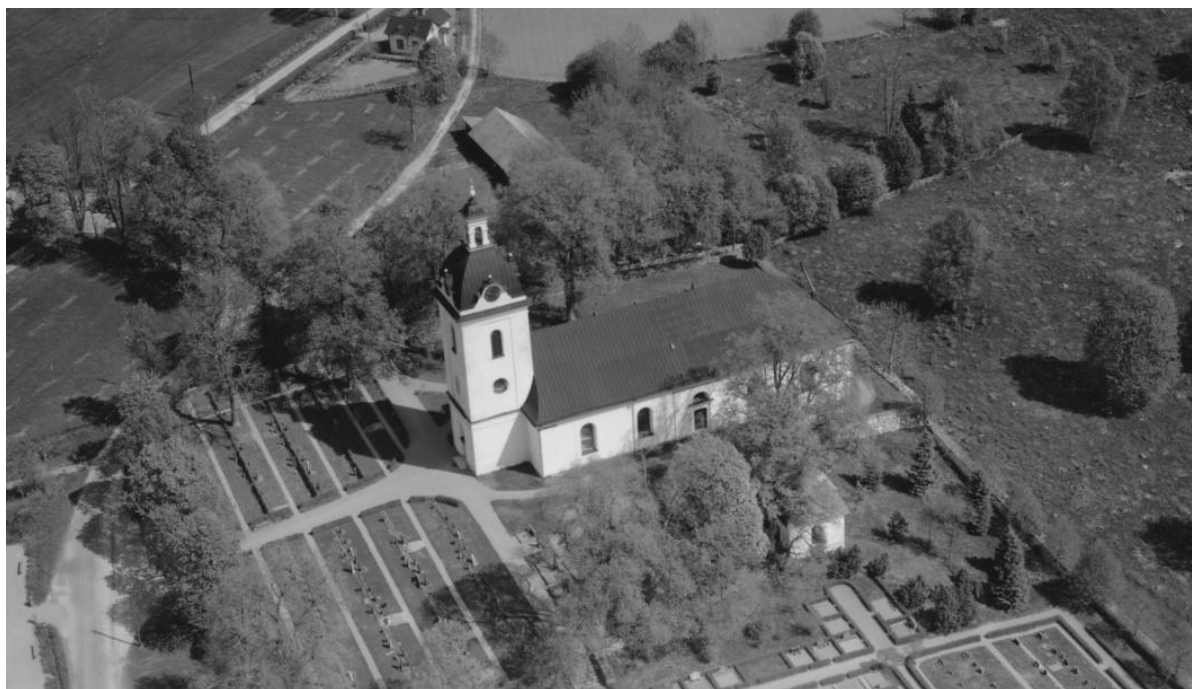
Flygfoto över Linderås kyrka och kyrkogård 1955. Den äldre kyrkogårdens ordnade planstruktur och häckinramade gravkvarter går tillbaka till en omläggning 1935. Alldeles nyligen har de båda kvarteren väster om kyrkan ordnats med dubbla gravrader utefter rygghäckar. Den nya kyrkogården i söder från 1933, som här bara delvis syns, har en klassisk rätvinklig planstruktur med häckinramade familjegravar längsmed murarna och häckinramade allmänna gravkvarter i de inre delarna. JLM, AB Flygtrafik.

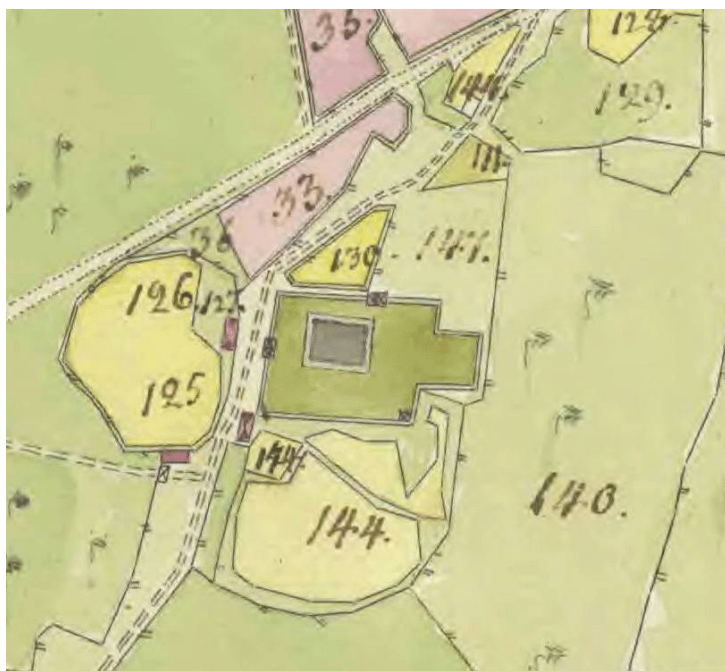
Storskifteskarta över Linderås kyrkby 1795. Läget för den gamla kyrkan finns här utmärkt. De båda ingångarna till kyrkogården var belägna mot landsvägen i norr och väster. Kyrkogården hade nyligen utvidgats åt öster för att skapa utrymme för den nya kyrkan. LMS.

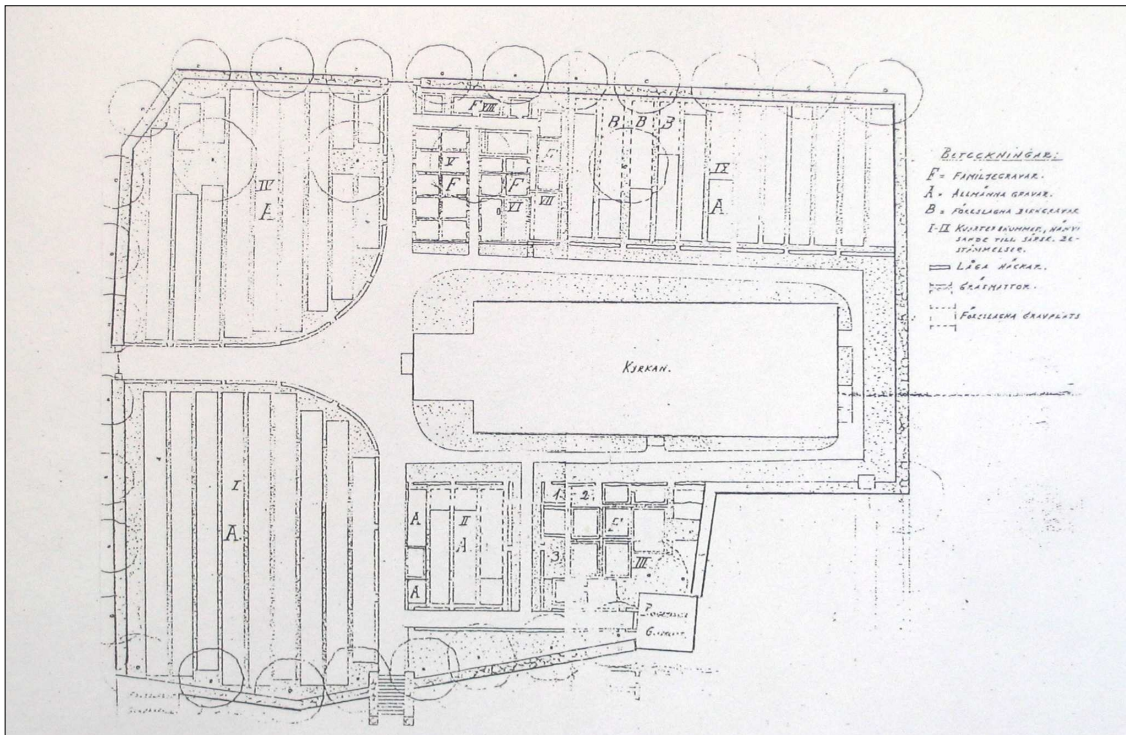
Förslag till omändring av Linderås gamla kyrkogård signerat Johannes Dahl, Tranås 1935. Linderås kyrkoarkiv, VaLa.

När nya kyrkogården stod klar gjordes 1935 en omläggning av den gamla enligt förslag av samme arkitekt.

Gångsystemet utvidgas i den södra delen och gravkvarteren försågs med inhägnande häckar av tuja. Det var dock först 1948 och 1952 som gravarna i de båda allmänna kvarteren väster om kyrkan ordnades i raka dubbla rader och försågs med rygghäckar av tuja, spirea och schersmin enligt förslag av Ivar Andersson, Jönköping.

1935 Förslag till ändring av den äldre delen av kyrkogård upprättat av arkitekt Johannes Dahl, Tranås. Huvudgången mot södra utvidgningen anläggs. Kring kvarteren planeras häckar (Linderås kyrkoarkiv VaLa).

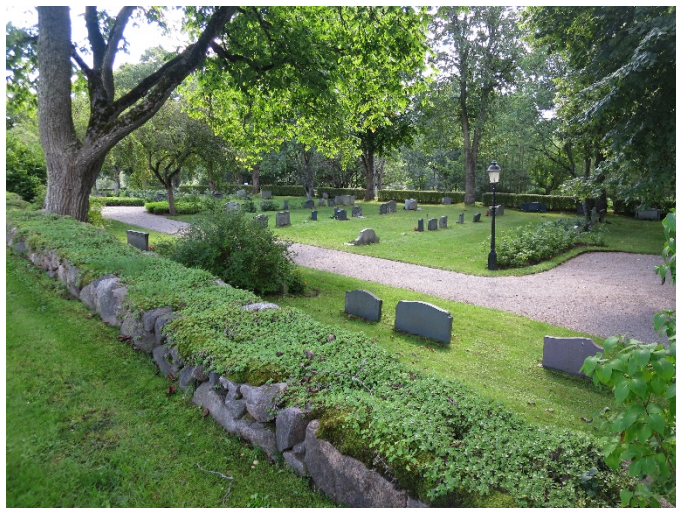
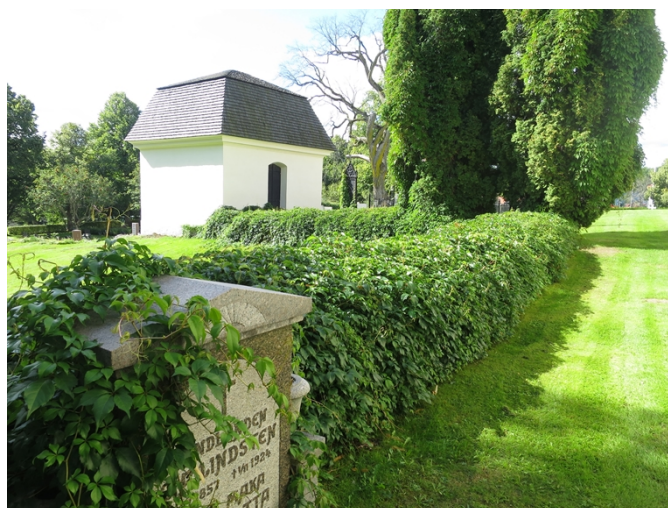
Tendenser till kalvningar förekommer i vissa delar av den södra muren kring den gamla kyrkogården. Vildvin täcker stora delar av den nyss nämnda muren och denna kan på sikt påverka murens stabilitet.

**Kulturhistorisk bedömning:** Ringmuren kring den gamla kyrkogården är av hög ålder och kan i delar gå tillbaka till 1700-talets slut. Hägnaden med kallmurar är viktig för karaktären av 1800-talskyrkogård på landsbygden.

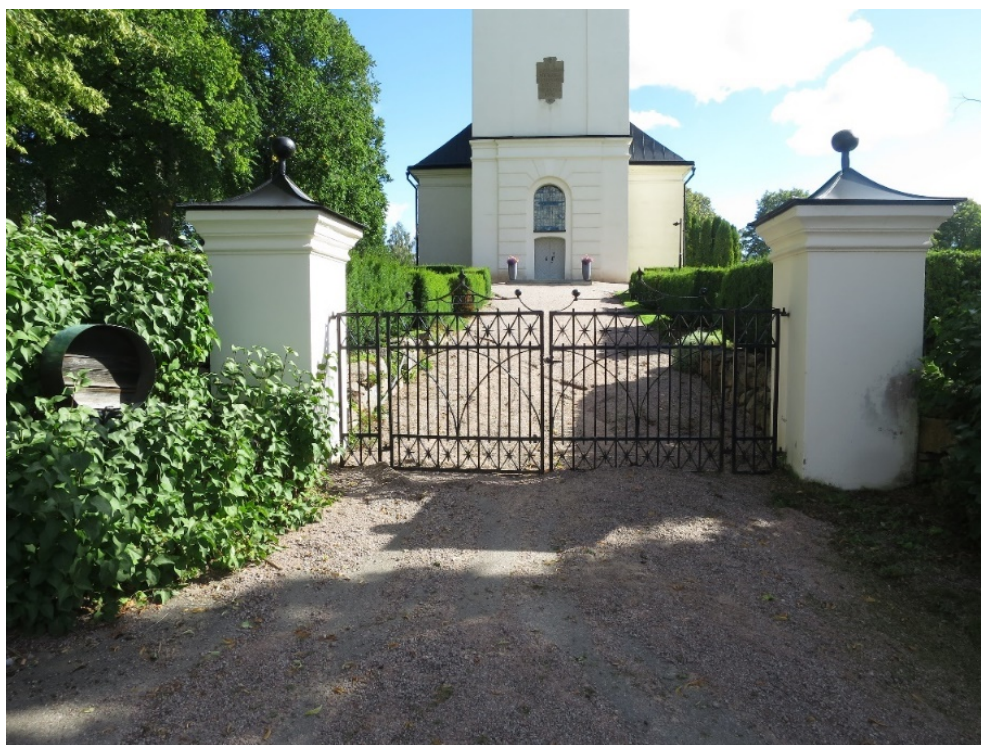
Huvudentrés grindar från 1869. Dessa har sekundärt breddats och då försetts med sidogaller. Utanför står den ålderdomliga fattigbössan.

**Målsättning och riktlinjer:** Grindarna ska bevaras och hållas i gott skick. Väl fungerande entréer bör eftersträvas, både generellt och för funktionshindrade. Vid lagningar av smidesgrindarna från 1800-talet bör smed kunnig i traditionellt konstsmide anlitas.

Vid lagningar av de handsmidda kloten till samma grindar bör plåtslagare kunnig i äldre plåthantverk anlitas. Underhåll av smidesgrindarna och fattigbössan bör ske restriktivt och med traditionella metoder och material anpassade för ett långsiktigt bevarande.

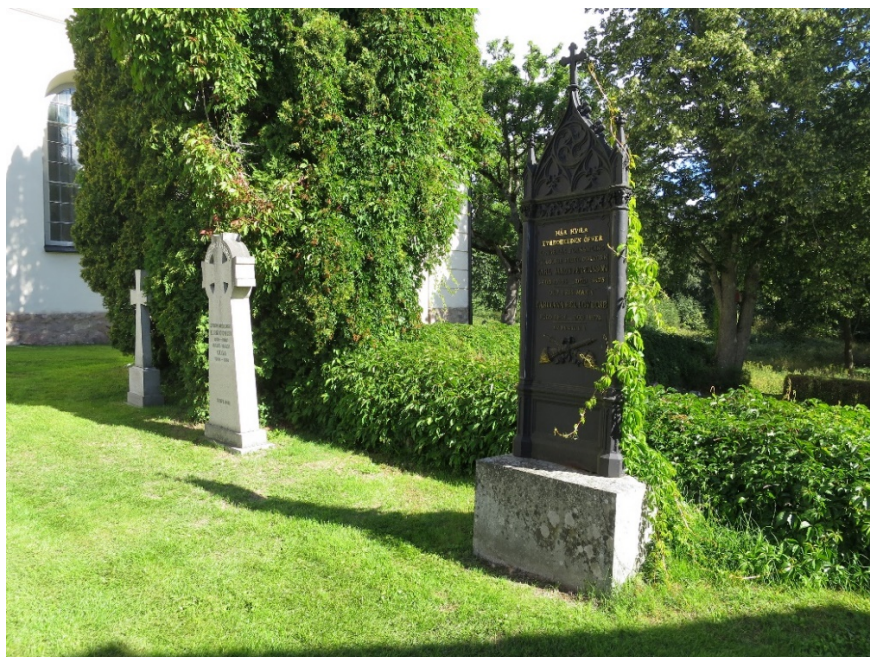
De påkostade kyrkoherdegravarna utmed den östra ringmuren i kvarter A. Invid gravarna står två storvuxna tujor och utmed muren växer frodigt vildvin. Denna grönstruktur är viktig för kvarterets karaktär men behöver förnygras.

**Målsättning och riktlinjer:** Raden av tujor utmed den östra sträckningen bör upprätthållas. Eftersom vildvinet som tillåtits breda ut kan leda till skador på både kallmuren och gravkoret så rekommenderas en kraftig beskärning av denna.

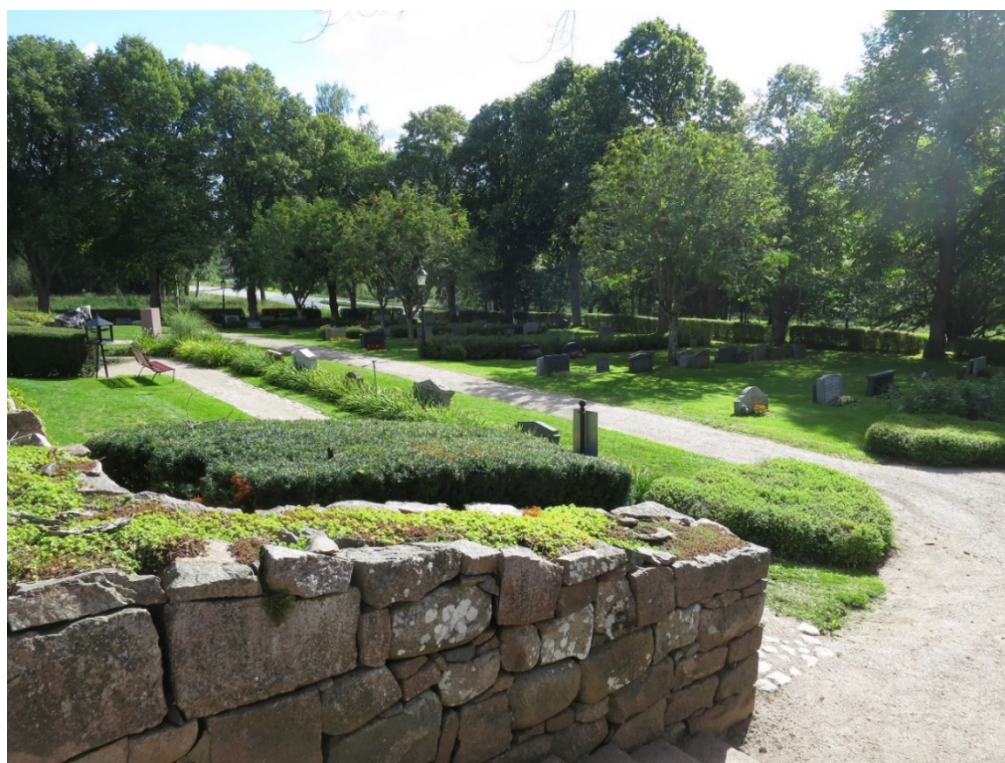
Nya kyrkogården, kvarter E, har både drag från anläggningstiden 1933 och från det sena 1900-talets modernistiska kyrkogårdsideal. Närmast syns minneslundan från 1994.

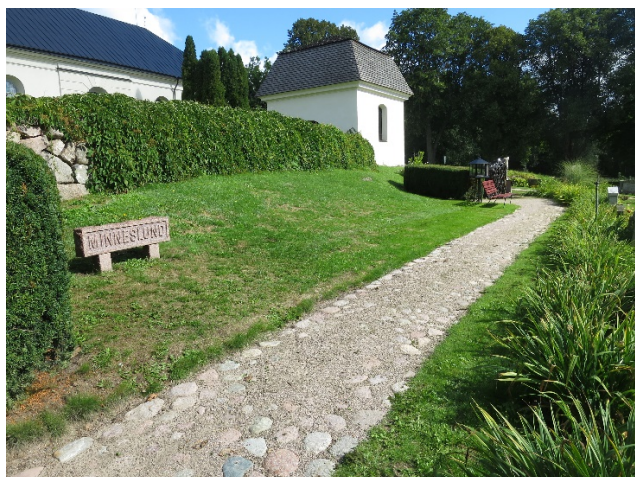
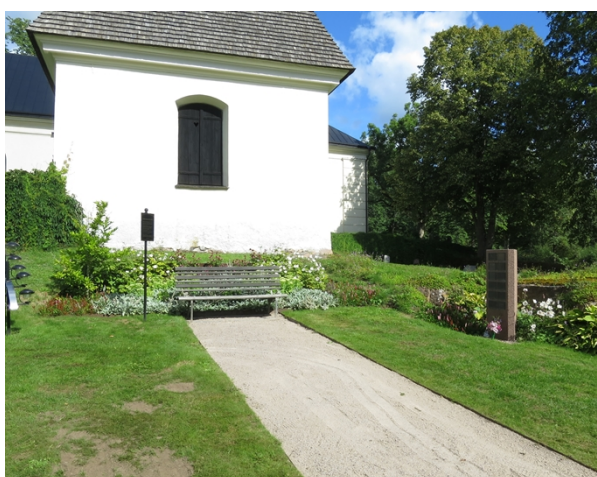
På nya kyrkogårdens norra del har en minneslund och en askgravplats anlagts 1994 respektive 2015.

Minneslundan anlades 1994 i slänten nedanför terrasseringen i norra delen av nya kyrkogården. Från entrétrappan går en kullerstenslagd öst-västliga gång kantad av rabatter med liljor och utvidgar sig sedan till en rund plats omgärdad av en kraftig häck av idegran. Själva minneslundan består av ett rött granitblock i manshöjd, som begjuts med vatten från toppen. I gången finns en bänk placerad.

Askgravplatsen vid viloplatsen nedanför gravkoret anlades 2015. Platsen med sin strikt ordnade struktur, med en sittbänk i fonden av en rak grusgång, har försetts med två flankerande minnesstenar av polerad röd granit samt rikt planterade perennrabatter bakom bänken och minnesstenarna.
